## 位置传感器 SDAT-MHS 红色指示灯随机亮起

红色指示灯常亮不代表故障

**Festo** 技术支持

2024 年 3 月 27 日

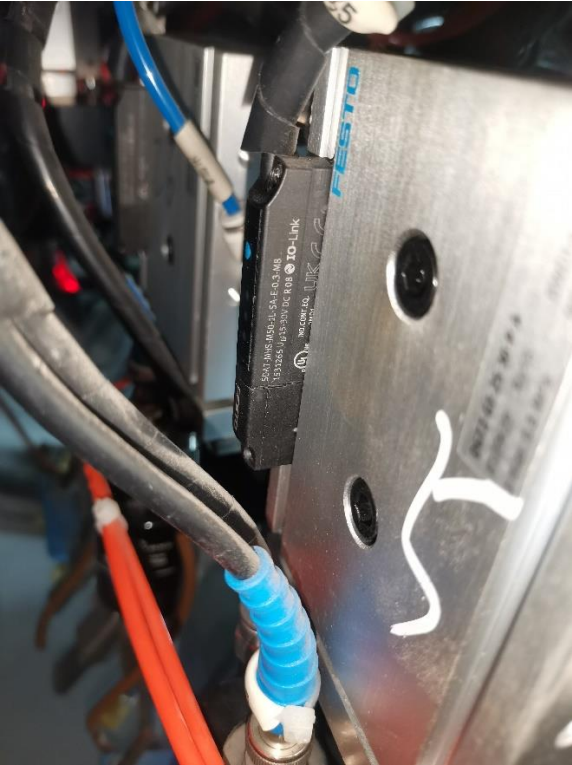
在设备上使用 SDAT-MHS-M50-1L-SA-E-0.3-M8 位置传感器，在使用中，提示模拟量信号超出范围，同时红色指示灯常亮。设备复位后，故障消失。故障出现无规律。

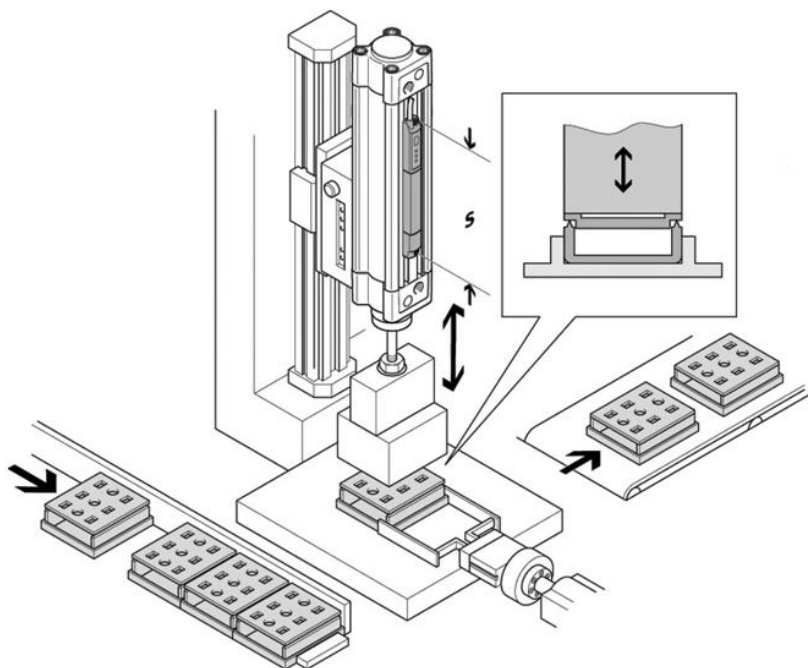
设备工作示意如下图，经过观察，部分工件在压装中，气缸行程超出检测范围。导致红色指示灯常亮。

告知 OEM 产品工作原理。更改 PLC 程序，将小于 4mA 和大于 20mA 的电流，不判断为传感器故障。改动为提示“超出检测范围”。问题解决。

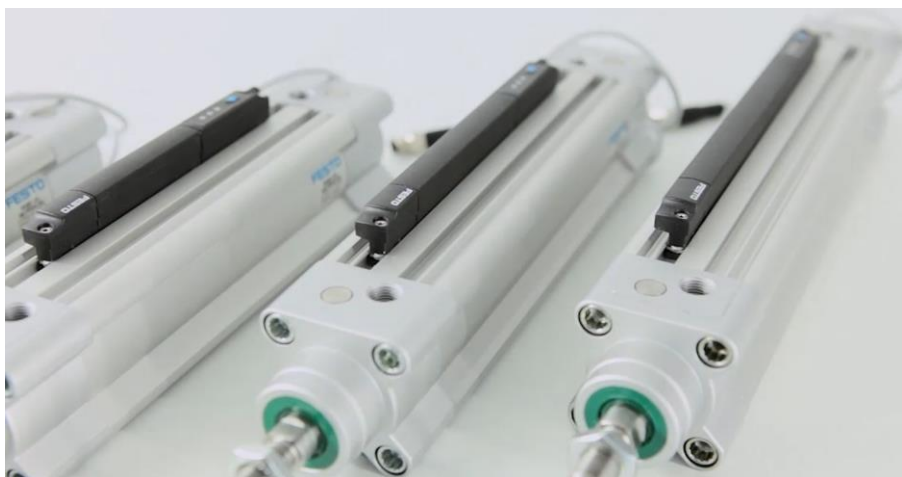
- 3.1 设备上的气缸行程和位置传感器型号，不是完全匹配。
- 3.2 当气缸完全伸出到位，超出检测范围。下图为匹配图片

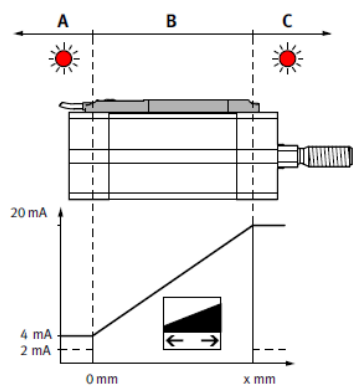
Fig. 2 模拟输出端的特性曲线

3.3 模拟量信号变化规律如下图

1) 范围 → Fig. 2, 范围 A 和 C: 红色 LED 指示灯亮起

断电复位后，气缸缩回，气缸活塞处于检测范围内，因此红色指示灯熄灭。
