## 故障排查：DRRD 摆角无法到达 180°

Festo 技术支持

2021 年 12 月 22 日

本文介绍了 DRRD 最大摆角不到 180° 的问题如何解决，需要拆装产品的情况，重新安装时活塞需要润滑。

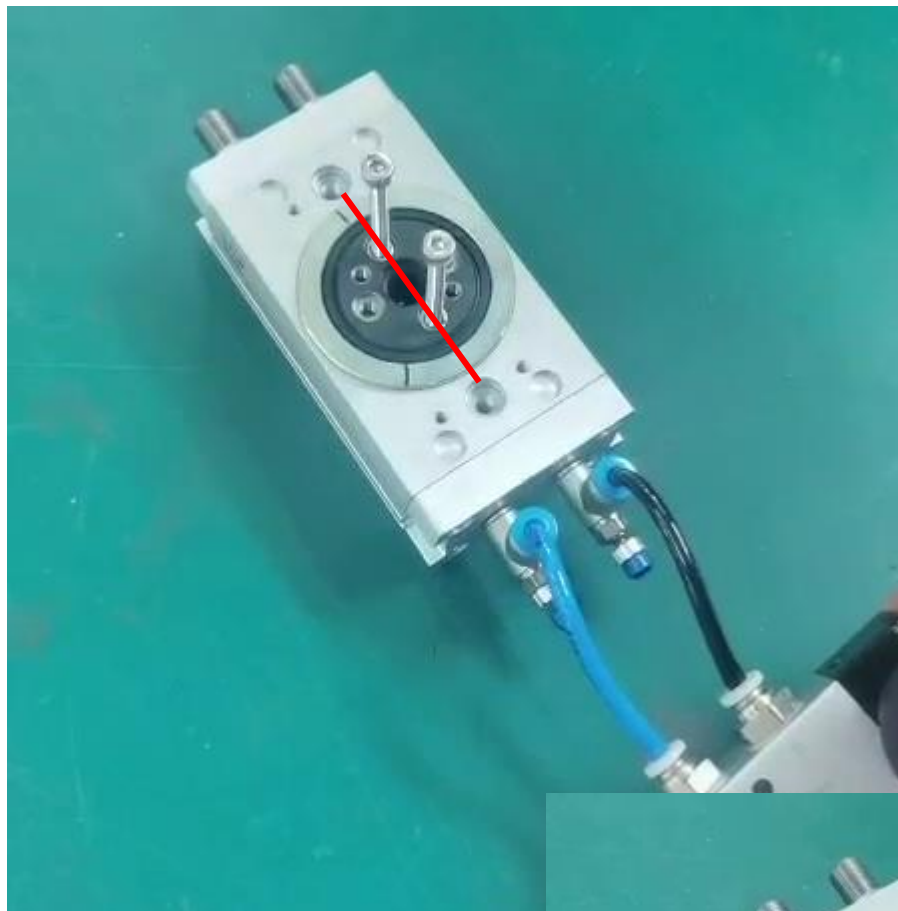
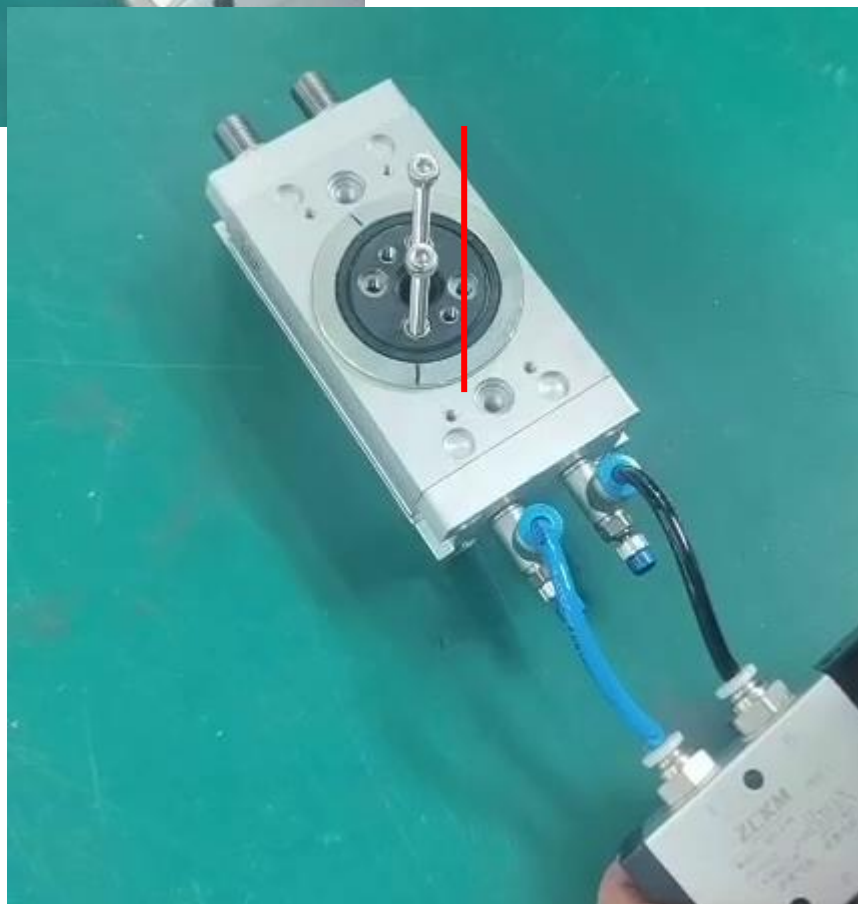
### 1.1 照片对比

调整缓冲器硬限位到最外端后测试：

0° 和 135° 对比，参考螺钉的旋转角度，两段位置不到位的情况。

验证必须通过气动控制——由于端位缓冲有较大阻力，手动基本不能到达最终端。

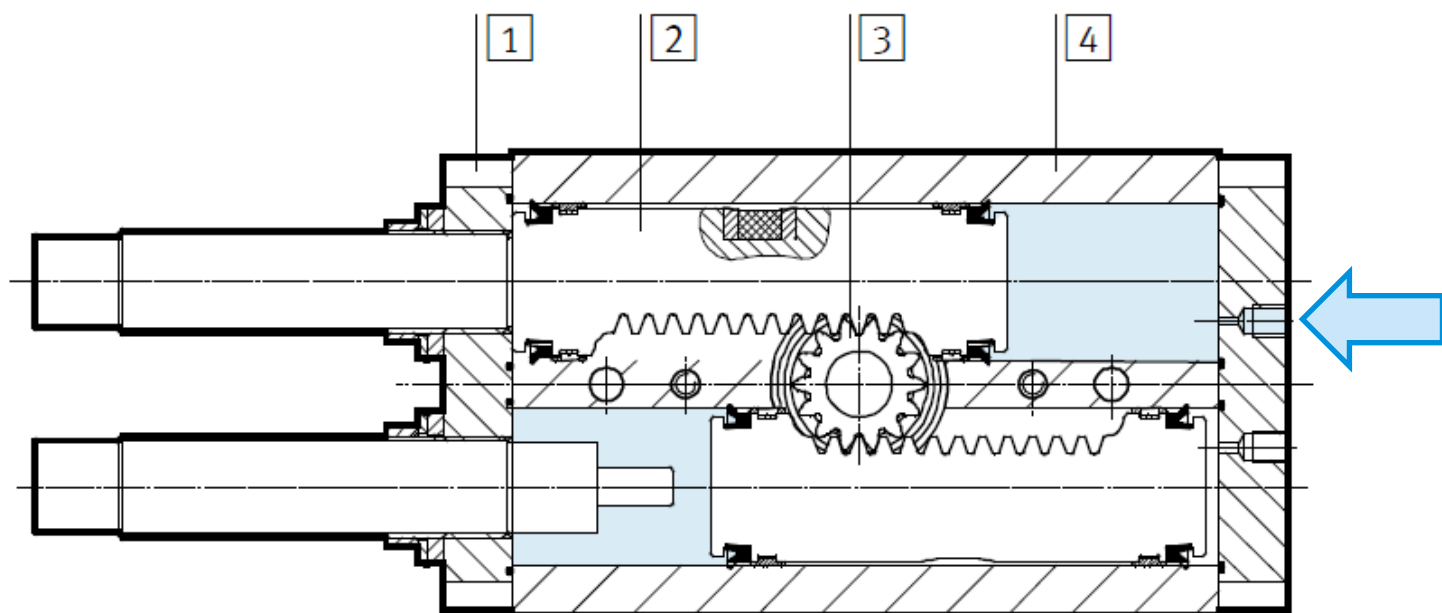
剖面图：

**运行原理：**

- 1) 通过充气（右端板进气）带动活塞齿条（标注 2）前进，然后啮合中间轴（标注 3），直线转化为旋转方向
- 2) 活塞齿条错位会限制直线行程，因此会影响一端的端位角度，需要保证两边活塞齿条对称才能达到最大角度。
- 3) 判定结果：在没有进行行程调整（缓冲器位置没有改变）的情况下，若只出现一端摆角无法到达端位而另一端可以完整到达端位，总共摆角小于  $180^\circ$ （如故障状态  $135^\circ$ ），属于该类型故障。需要检查这一方向的活塞齿条安装错位问题。

**解决措施：**

- 1) 需要打开端盖检查活塞两端行程是否对称。
- 2) 重新调整齿条安装位置，一端需要调整相应齿距。

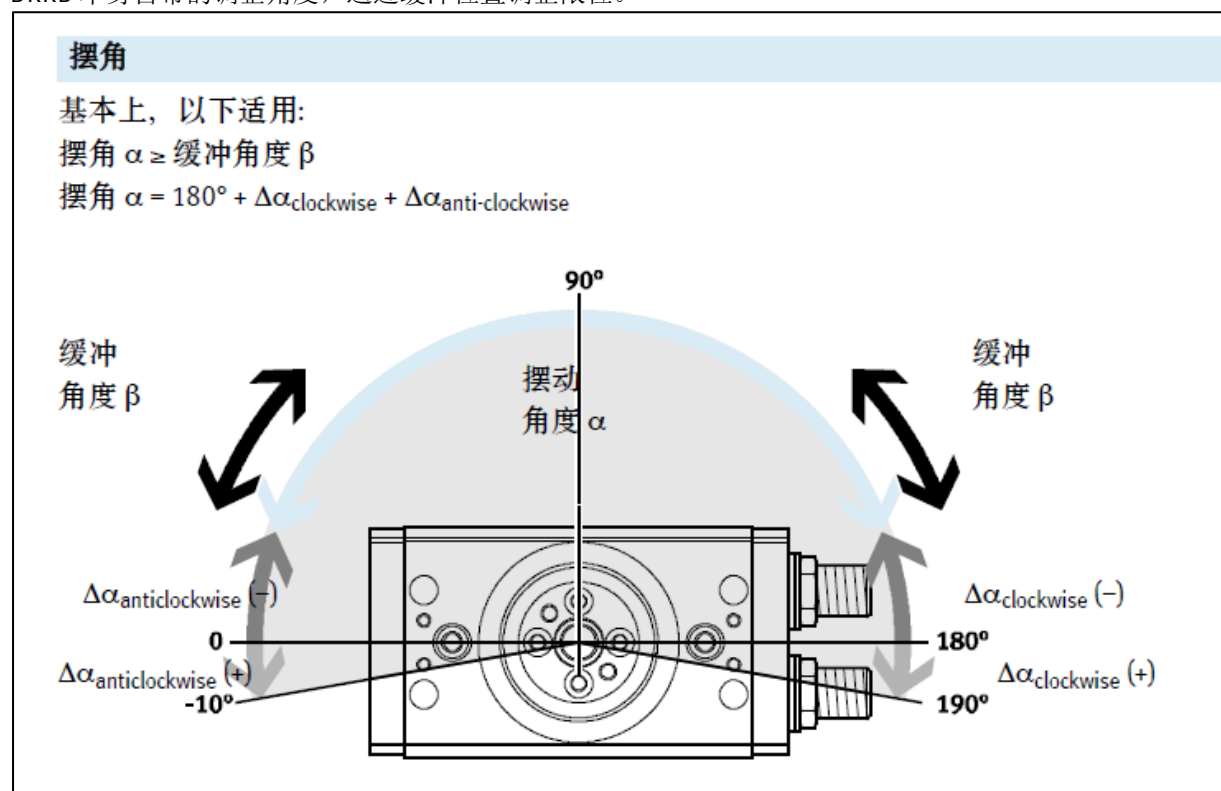
## 2.2 气缸的行程调整

DRRD 本身自带的调整角度，通过缓冲位置调整限位。

在检查过程中，通过上图的行程调整发现 DRRD 仍然不能达到标准 180° 行程状态，基本确定是内部的齿条错齿问题。但是重新安装之前，需要按照样本尺寸标注把缓冲器调整至出厂位置，避免安装过程中影响活塞初始位置的对称性。

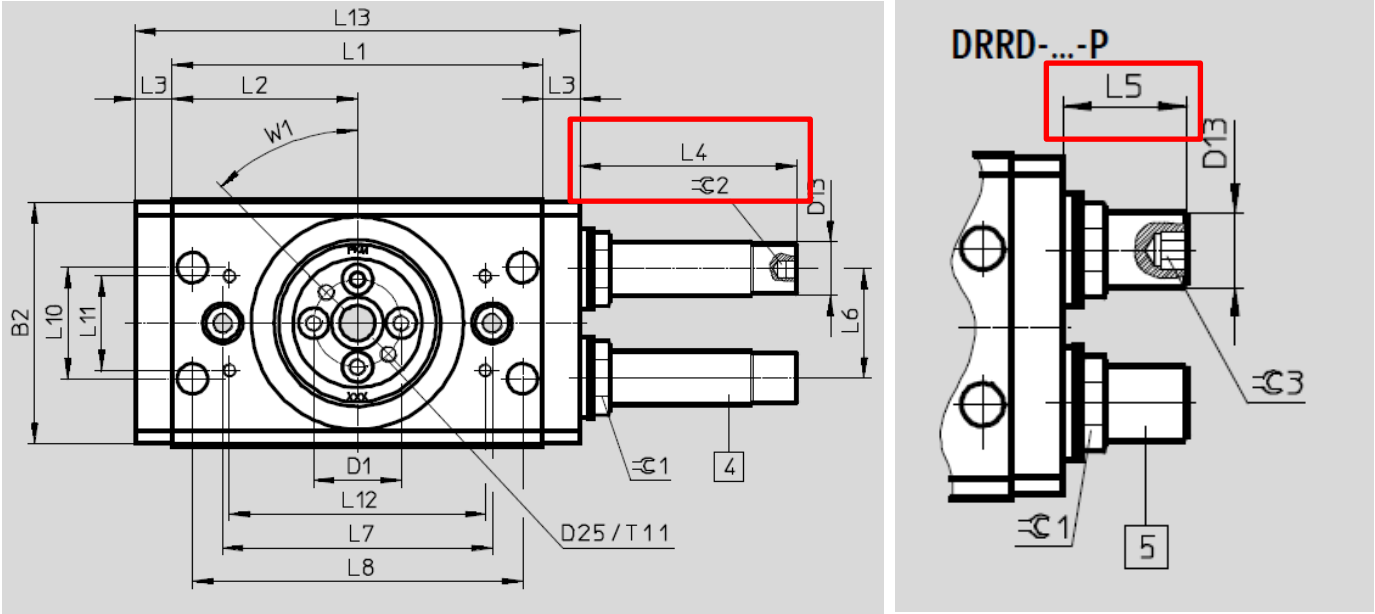
3.1 调整缓冲器位置

尺寸标注：

- 1) 确认中间轴法兰盘安装角度，图示 90 状态
- 2) 若客户现场测试时调整过缓冲器限位，需恢复出厂尺寸：  
端盖缓冲限位器恢复到 L4（-Y 缓冲类型），L5（-P 缓冲类型）出厂状态。
- 3) 示例型号是 DRRD-16-180-FH-PA，根据 DRRD 样本查得 L5 尺寸是 17.6mm。

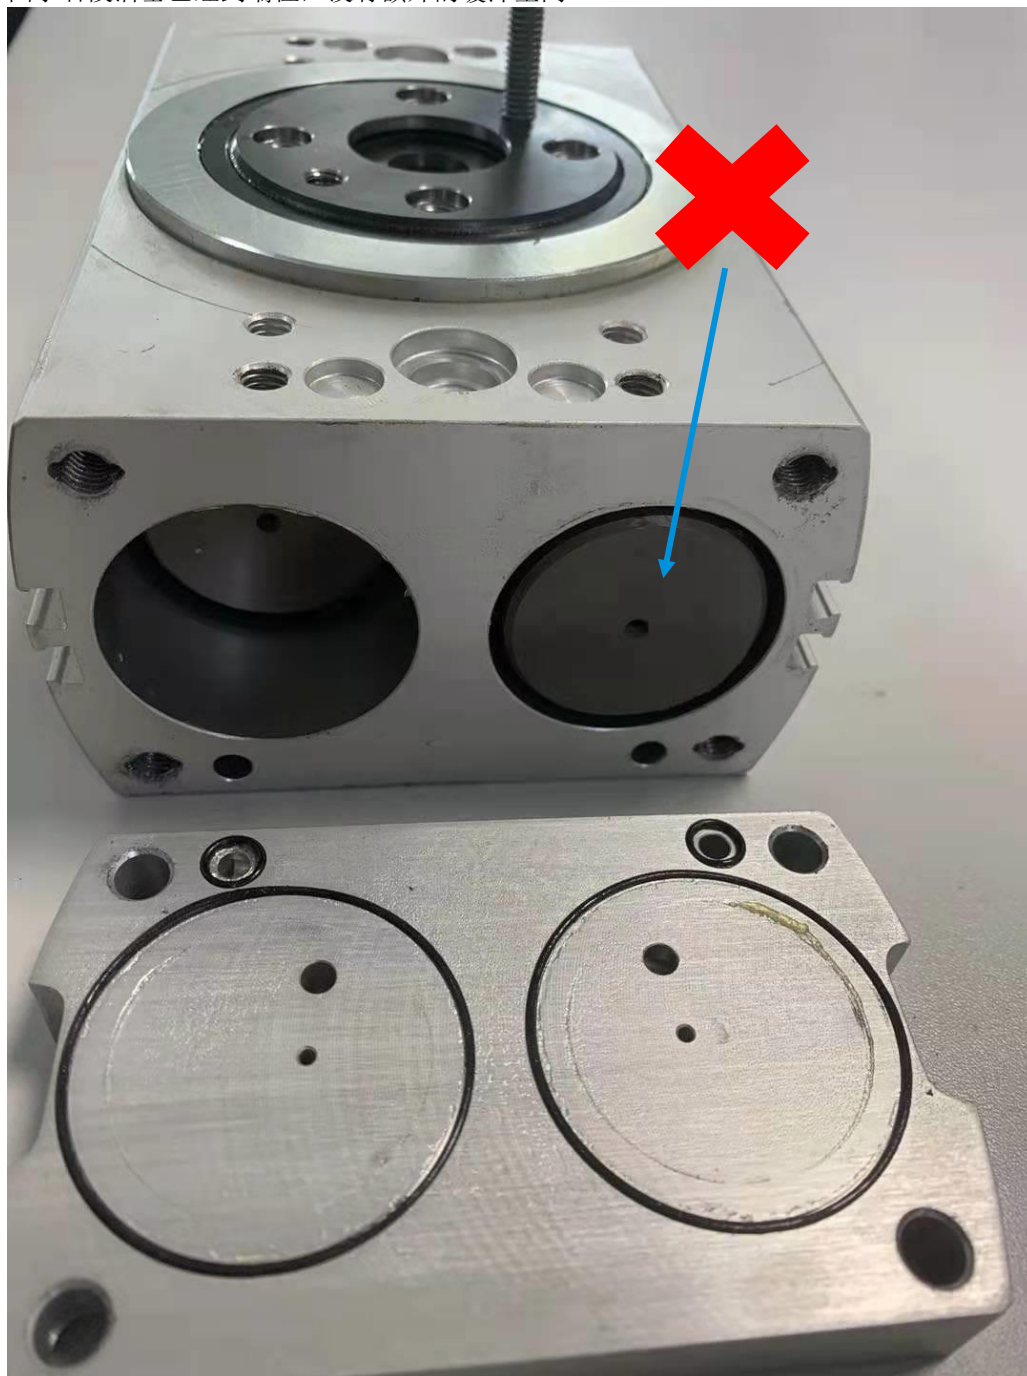
### 3.5 测试法兰旋转端位

保证法兰旋转到端位时，活塞与缓冲有足够距离。  
图示右段活塞已经到端位，没有额外的缓冲空间。

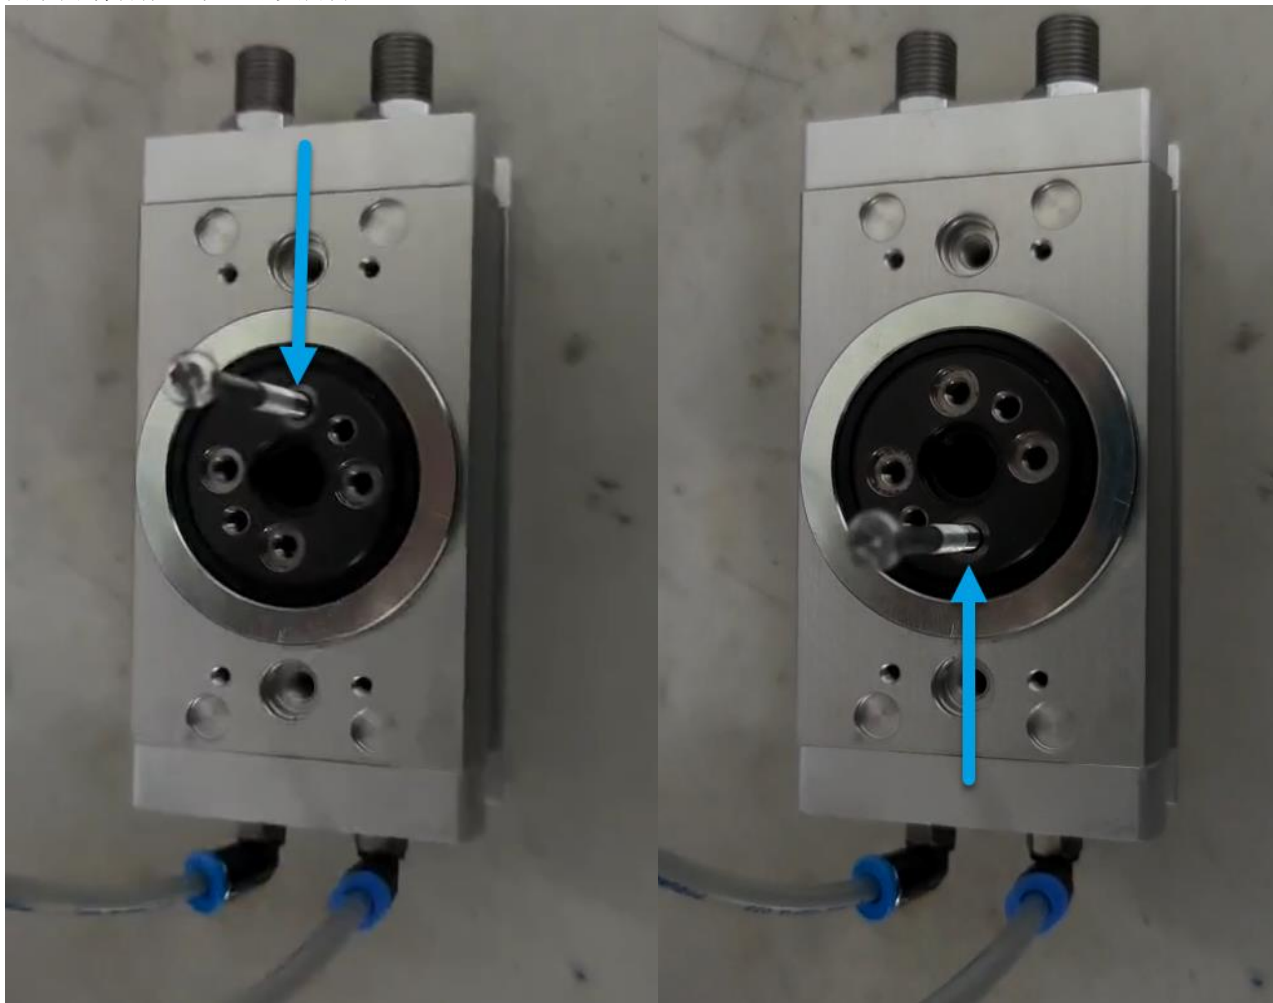
### 3.8 通气测试

需要使用工作压力通气测试，确保两端缓冲可以到达终点位置。  
图示两端动作正常，可以旋转 0-180°
